**EFTERRETNINGER FOR SKIBSLAGET,  
JENSINES VENNER OG  
ANDRE SØFARENDE**

**NR. 79  
JUNI 2001**

## Tilstandsrapport og plan for istandsættelse (fortsat fra nr. 78)

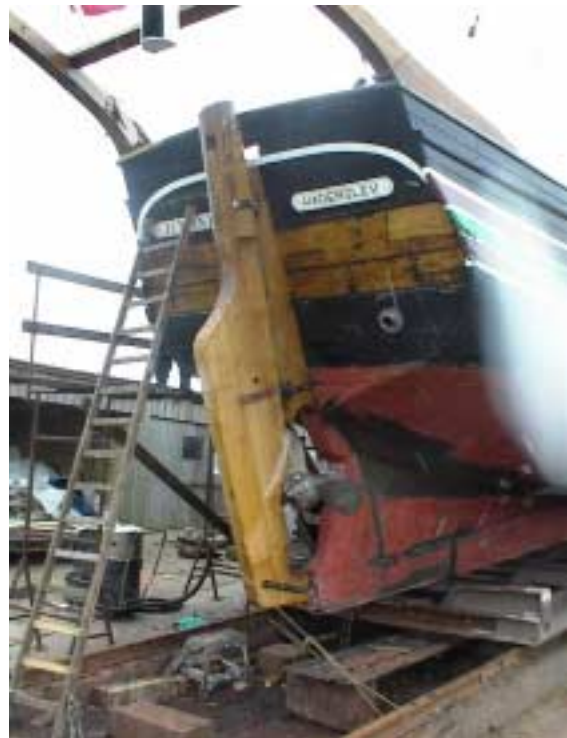
**JENSINE har fået nyt ror** Foto: HG

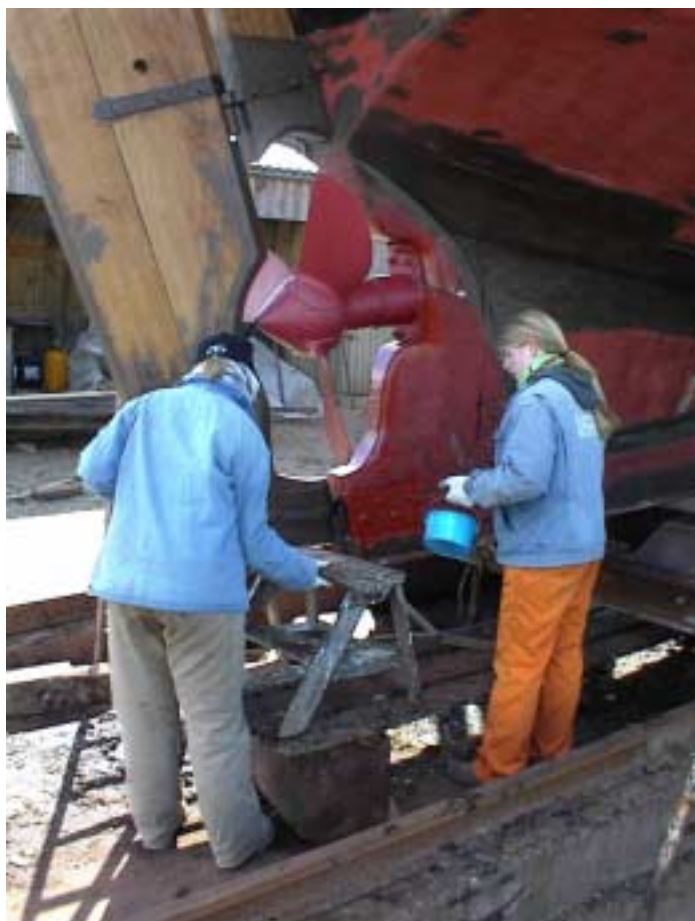
Nymale skrue og nyt rør Foto: Henning Gerken

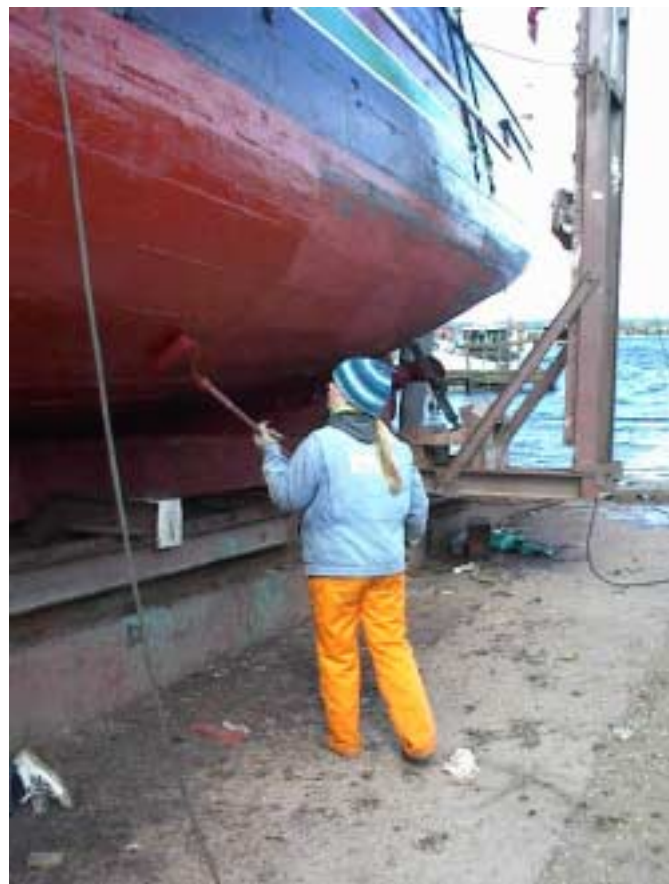
**Bunden males (Påskén) Foto: Henning Gerken**
